Kermieristyskoerakenteiden kunto 2005

Sukuran ja Karhunkankaan sillat

Tiehallinnon selvityksiä 1/2006

Kyösti Laukkanen: Condition study on bridge deck trial waterproofing systems of polymer-modified bitumen sheet membranes. Helsinki 2006. Finnish Road Administration. Finnra Reports 1/2006. 22 p. + app. 14 p. ISSN 1457-9871, ISBN 951-803-326-9, TIEH 3200975.

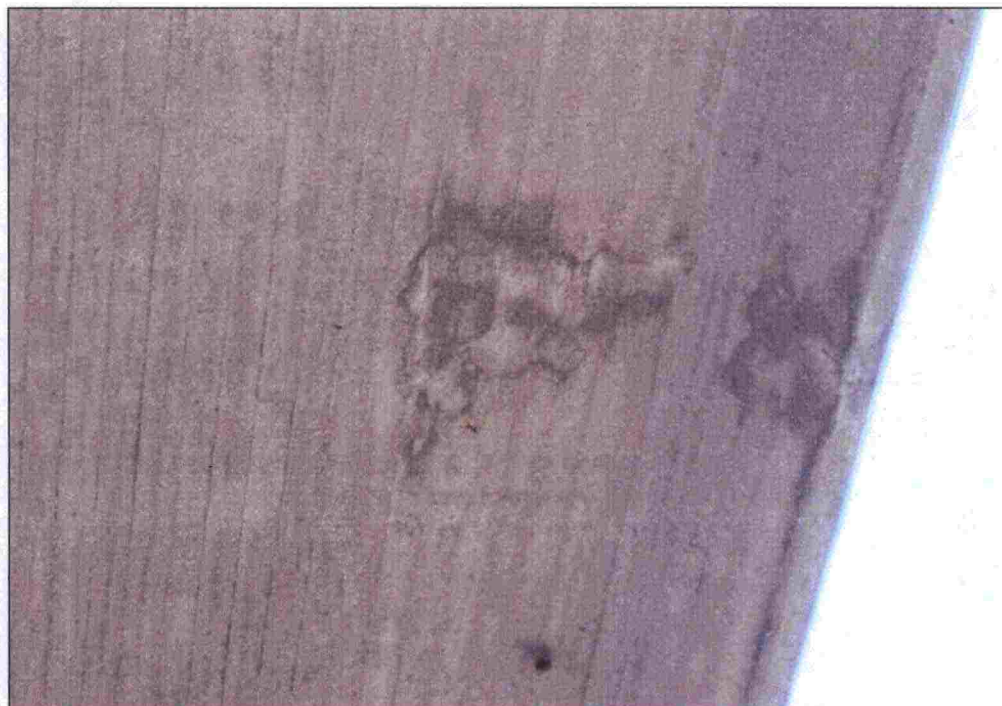
Karhunkankaan sillan kannen alapinnassa todettiin koealueella 4 kannen alapinnassa merkkejä kalkkipitoisen veden valumisesta kannen läpi, kuva 1. Sillan kannella on yksipuolinen sivukaltevuus ja valumajälkien kohdalla kansi viettää sillan reunalta keskelle. Koealueella on paineentasauskermirakenne. Sillan asfalttipäällysteessä ei todettu halkeamia. Asfalttipäällystettä oli paikattu urapaikkauksella sillan molemmissa päissä kohdissa, joissa liikenne siirtyy liikuntasauaman jälkeen siltakannelle. Kermieristysnäytteet olivat silmämääräisen tarkastelun perusteella hyväkuntoisia. Karhunkankaan sillan kermieristysnäytteistä on valokuvia liitteessä 7.

Kuva 1. Mahdollisen vuodon merkkejä Karhunkankaan sillan kannen alapinnassa (K-TMS-koealueen 4 reuna).

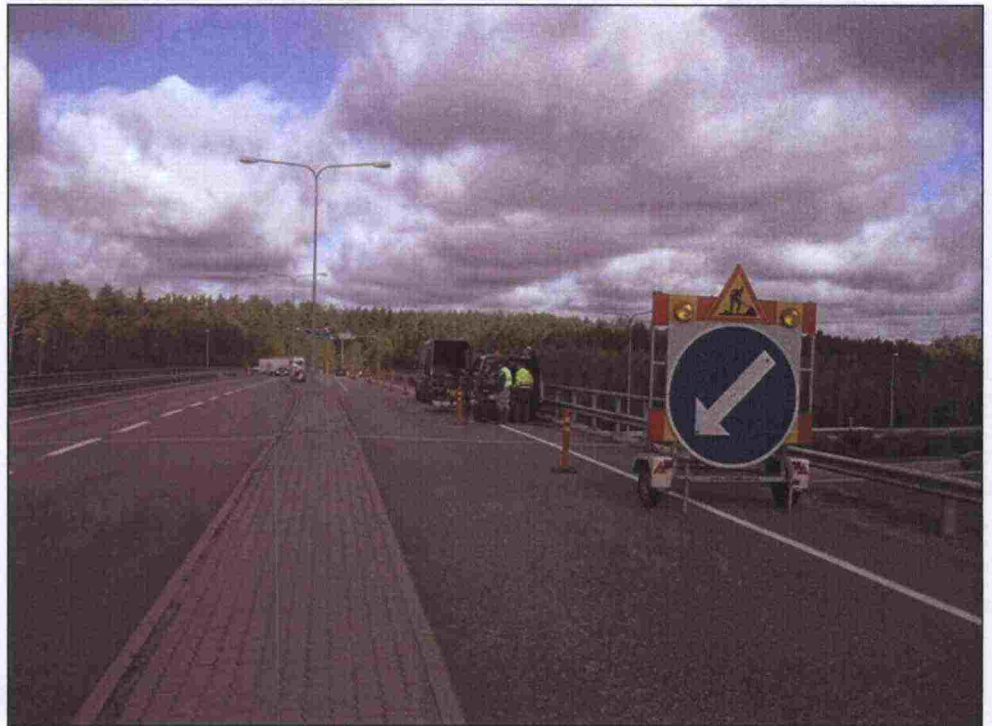
Sukuran silta (kuvassa näytteenotto itäisen ajoradan oikealta reunalta).

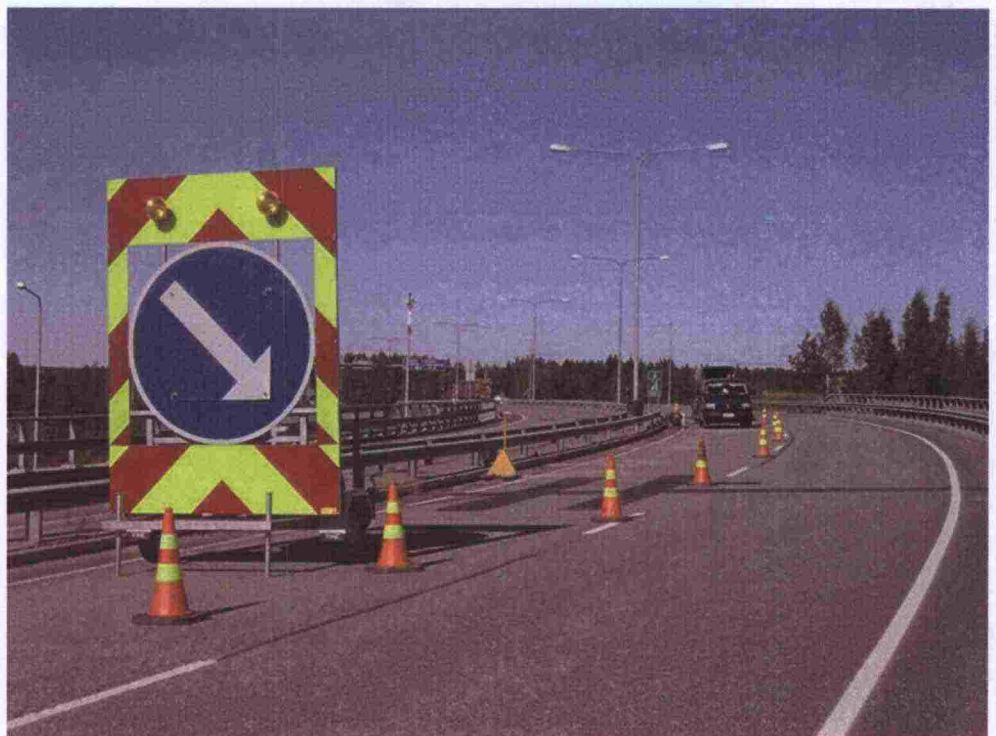
Karhunkankaan silta (kuvassa näytteenotto itäisen ajoradan vasemmalta kaistalta).

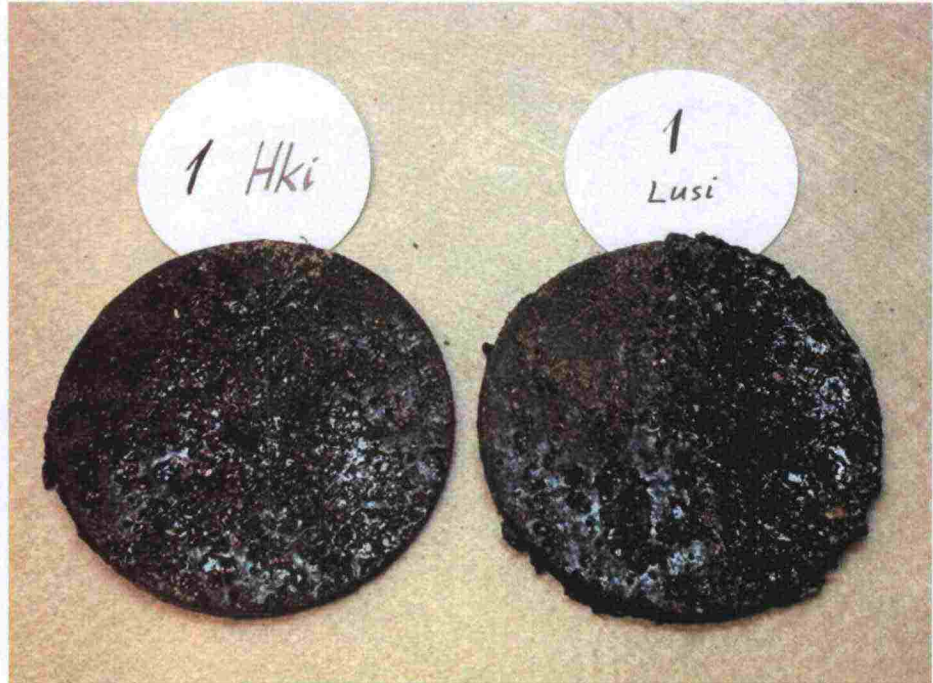
Koealue 1: KBL + K-MS hits, alapinta. Hitsausbitumissa pieniä kuplia.

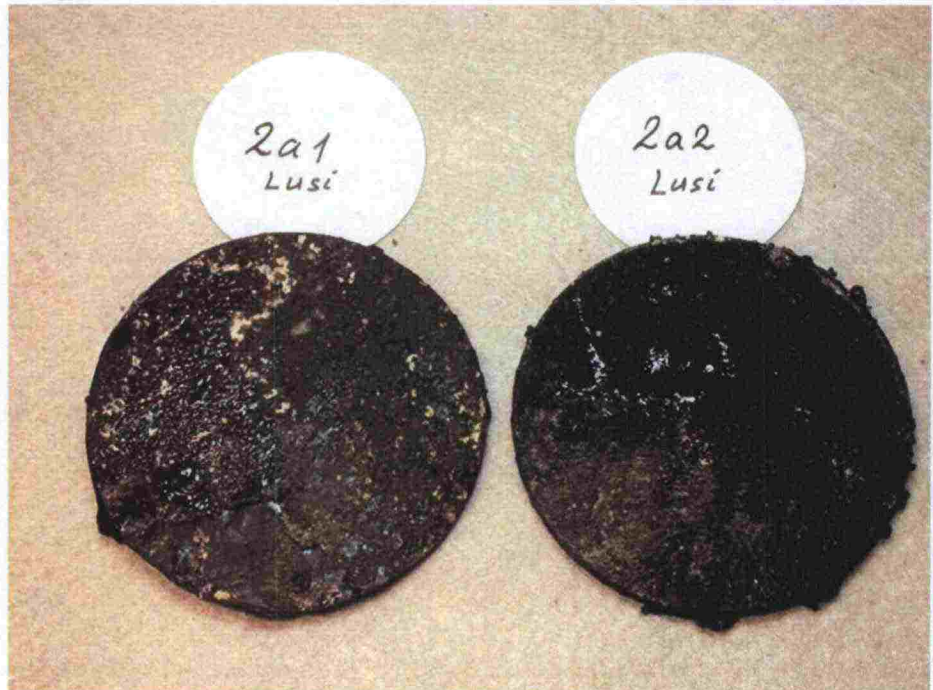
Koealue 2a: BL + K-MS hits, alapinta. Hitsausbitumissa pieniä kuplia.

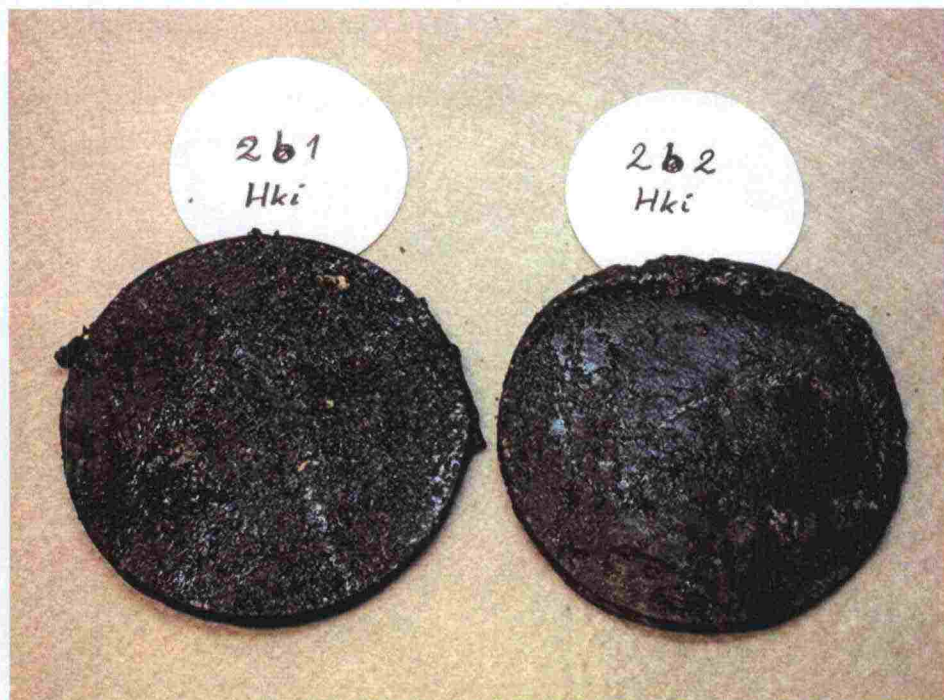
Koealue 2b: BE + K-MS hits, alapinta.

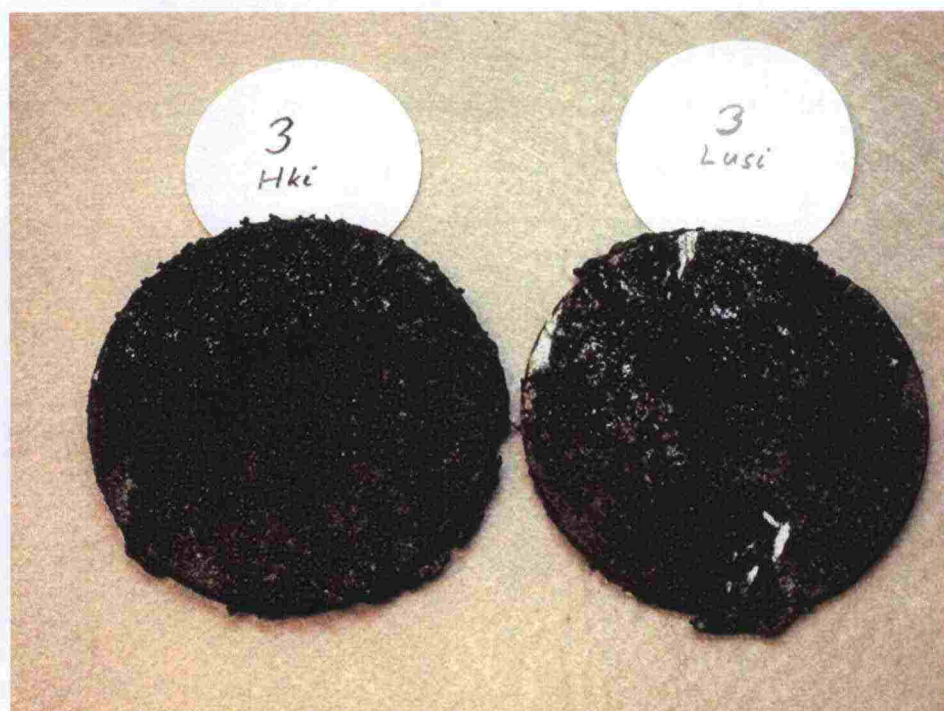
Eräiden koealueiden näytteissä havaitut pienet kaasukuplat eivät olleet aiheuttaneet eristysrakenteen vaurioita. Sukuran sillan yhdellä koealueella (n:o 3) kermiä irrotettaessa irtosi myös epoksikerros, mikä johtuu tämän koealueen yksinkertaisen epoksipohjustuskerroksen jo alun perin heikosta tartunnasta. Tämä oli todettavissa myös rakennusaikaisista tartuntalujuusmittauksista, koska tällöin kermin tartuntalujuuskokeen yhteydessä epoksi irtosi kermin mukana [2].

Koealue 3: Epoksipohjustus + K-MS hits, alapinta.

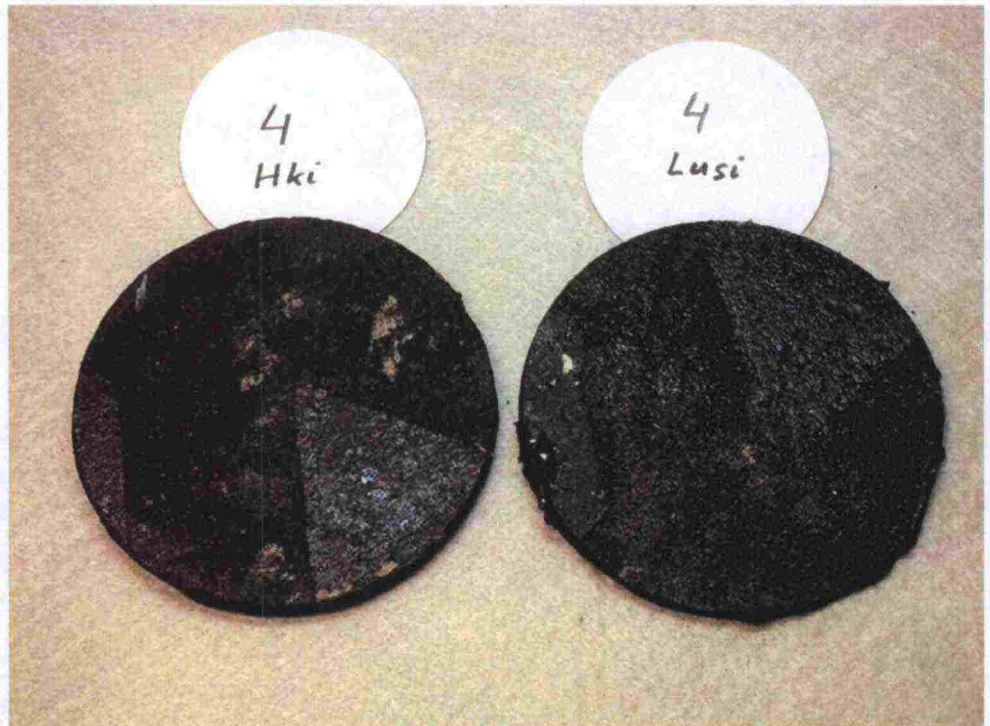
Koealue 4: KBL + K-TMS, alapinta. Paineentasauskermin hitsausbitumi-kohdat erottuvat kiiltävinä alueina.

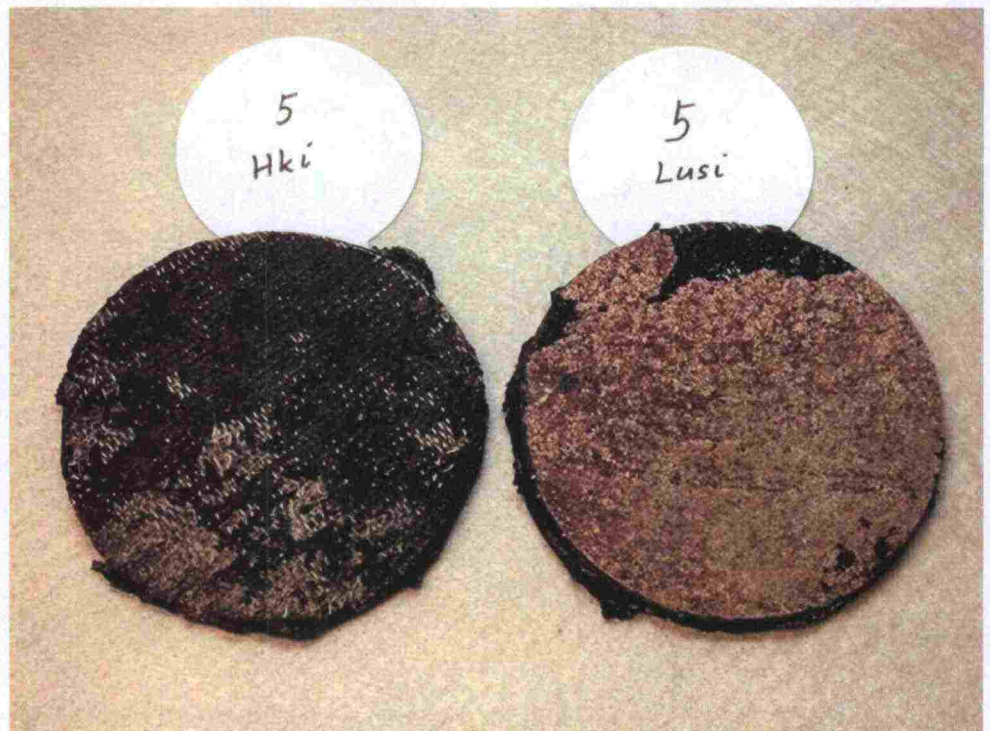
Koealue 5: Epoksipohjustus + K-ML hits, alapinta. Irtoamispinnat, eristys irrotettiin betonikannesta:

Näyte "5 Hki": aluskermin irtoamispinta pääosin tukikerroksen alapinta

Näyte "5 Lusi": epoksipohjustuskerros irronnut aluskermin mukana

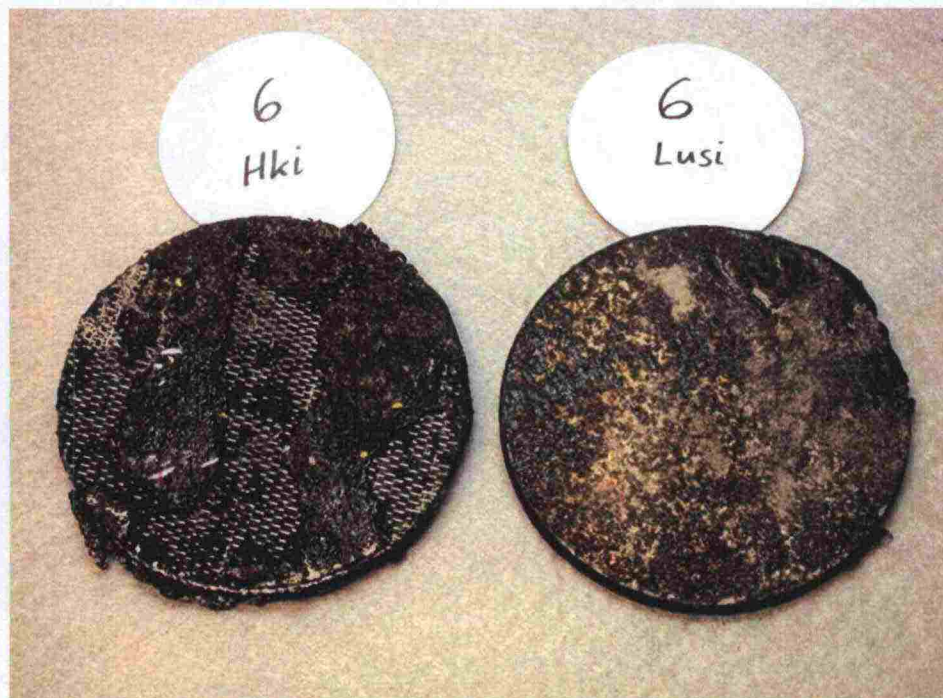
Koealue 6: KBL + K-ML hits, alapinta. Toinen näyte irtosi (revittäessä) osittain lasikuitutukikerroksen alapintaa pitkin. Toinen näyte irtosi betonin ja hitsausbitumin rajapinnasta.

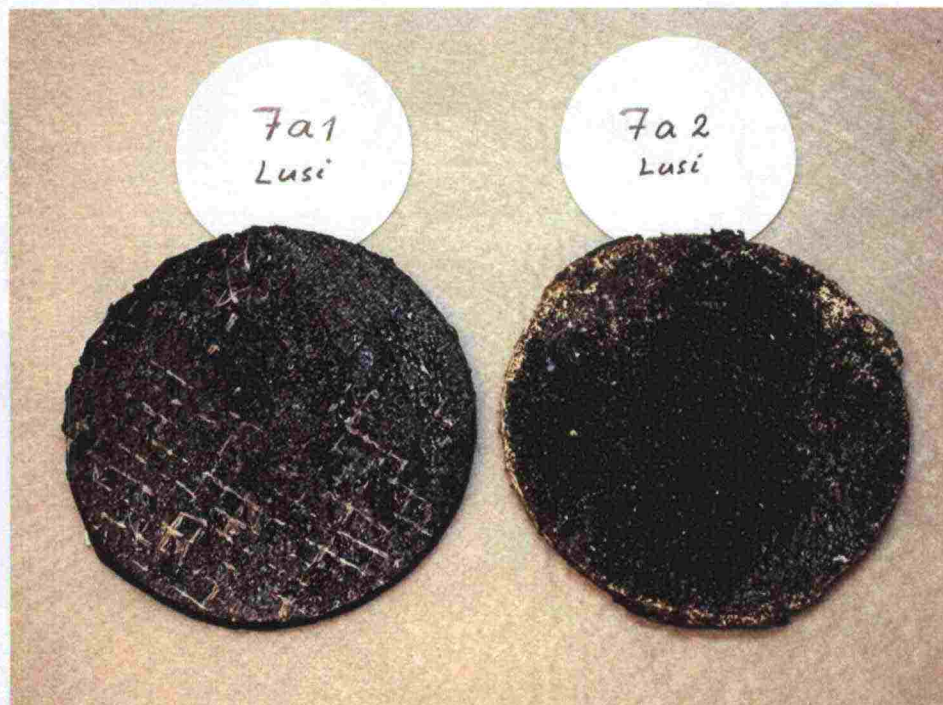
Koealue 7a: KBL + K-MS kauttaaltaan liim, paineentasausverkko Mitex, alapinta. Eristys irtosi (revittäessä) pääosin näytteen alapinnassa näkyvän Mitex-paineentasausverkon alta.

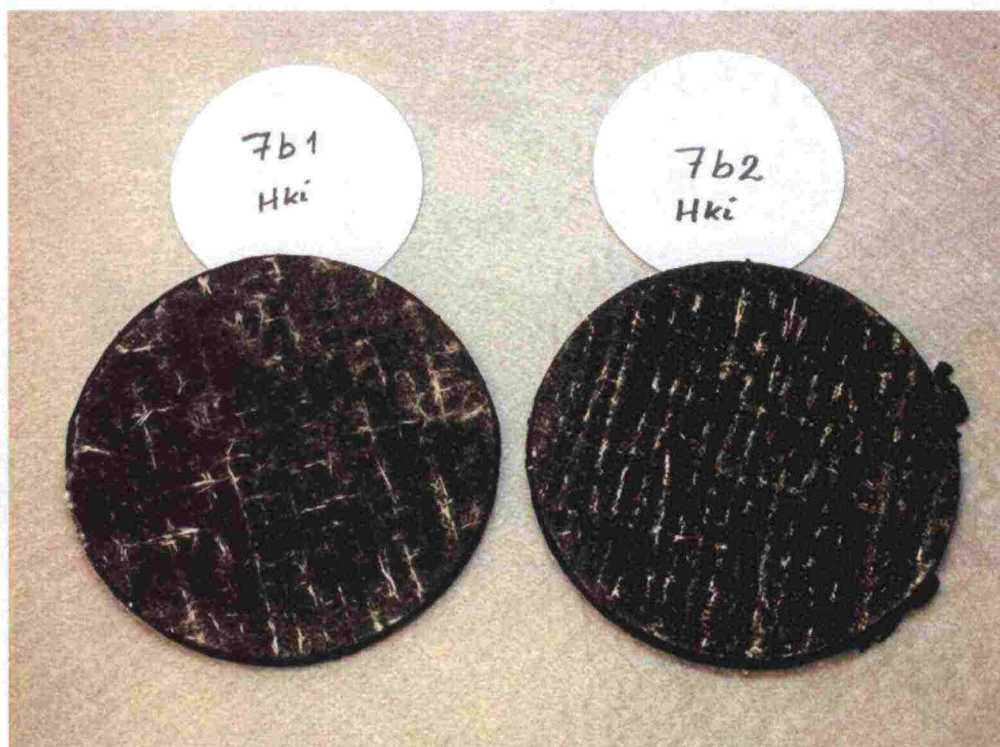
Koealue 7b: KBL + K-MS pisteliimaus, paineentasausverkko Mitex, alapinta.
Eristys irtosi (revittäessä) näytteen alapinnassa näkyvän Mitex-paineentasausverkon alta.

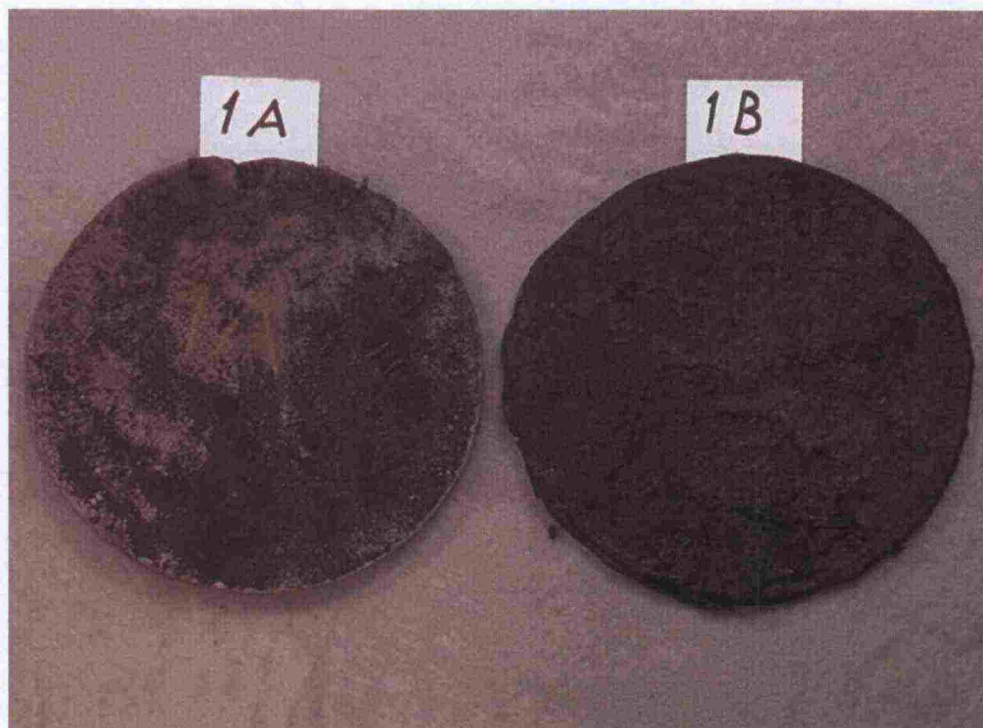
Koealue 1: KBL + K-MS liim. Eristys hyvin kiinni alustassa. Irtosi pääosin liimauksen ja betonin välistä.

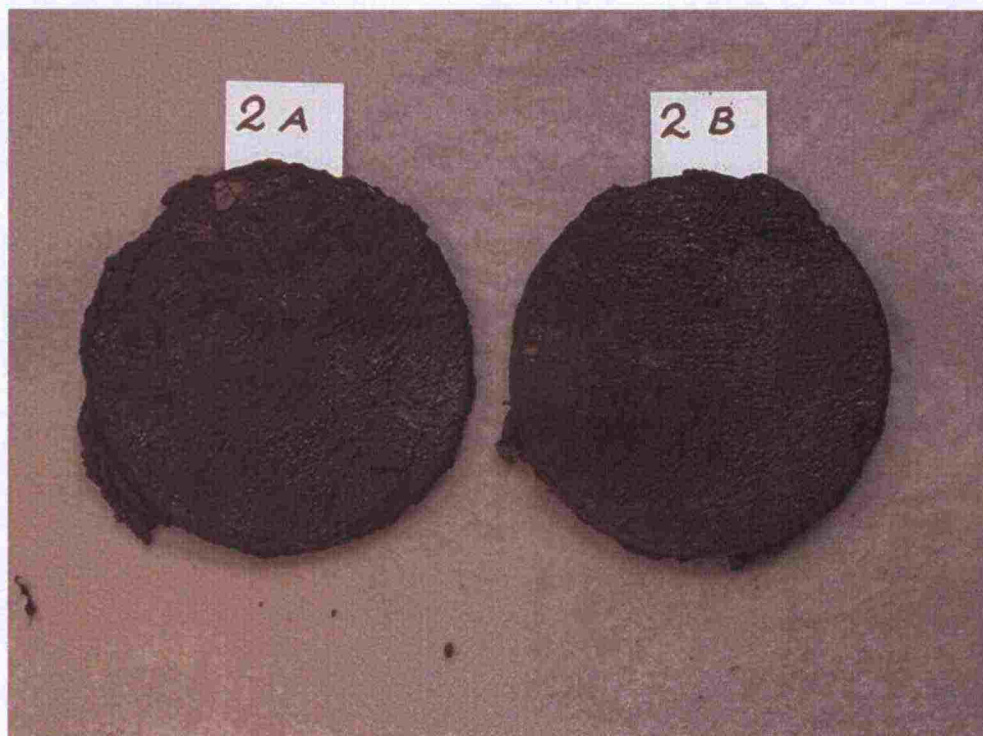
Koealue 2: BL + K-MS liim. Eristys tyydyttävästi kiinni. Irtosi liimauksen ja betonin välistä.

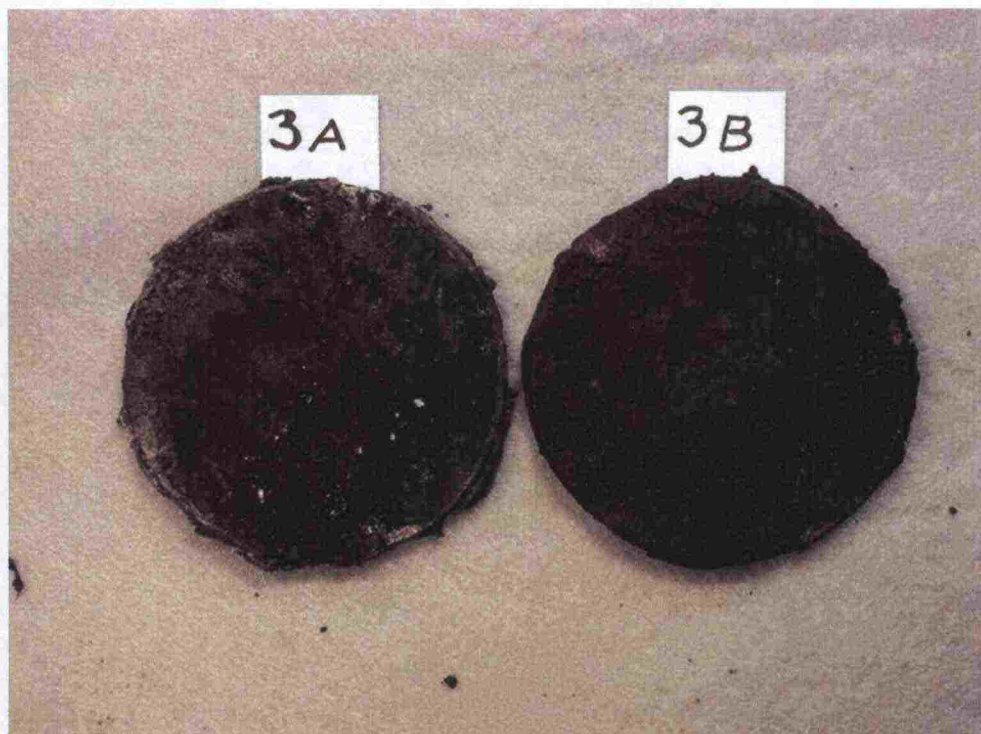
Koealue 3: Epoksiivistitys + K-MS liim. Eristys hyvin kiinni. Irtosi liimausbittumin ja kermin välistä.

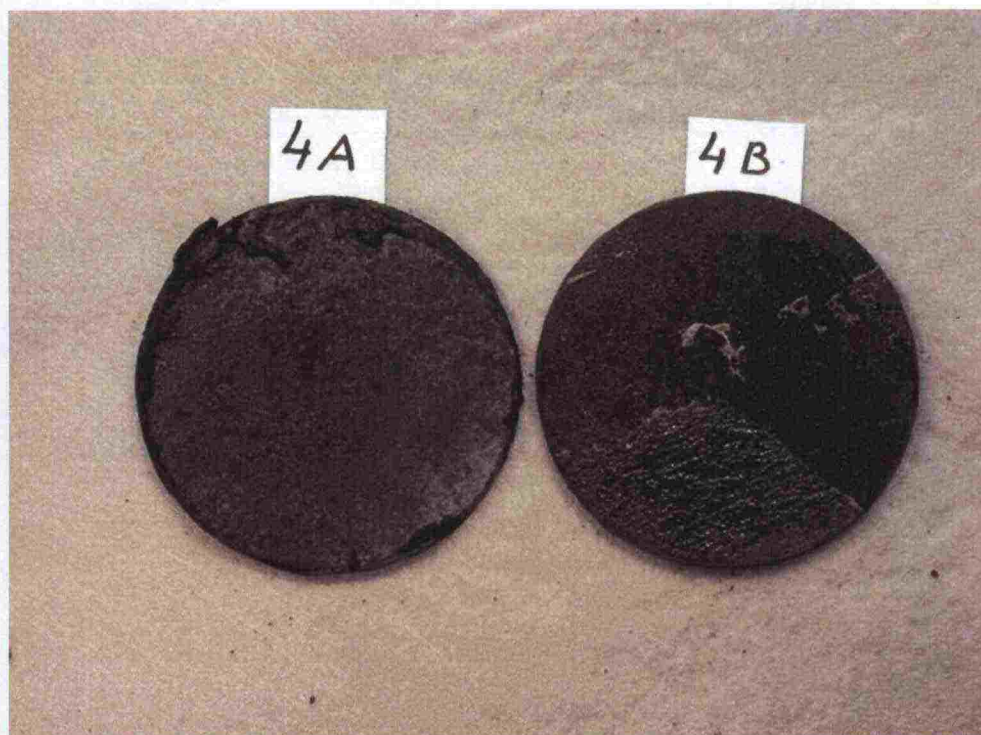
Koealue 4: KBL + K-TMS hitsattu vinoneliöiden kohdilta. Eristys 4A irtosi helposti ja 4B porattaessa betonin pinnasta. Suojakelmun jäänteitä.

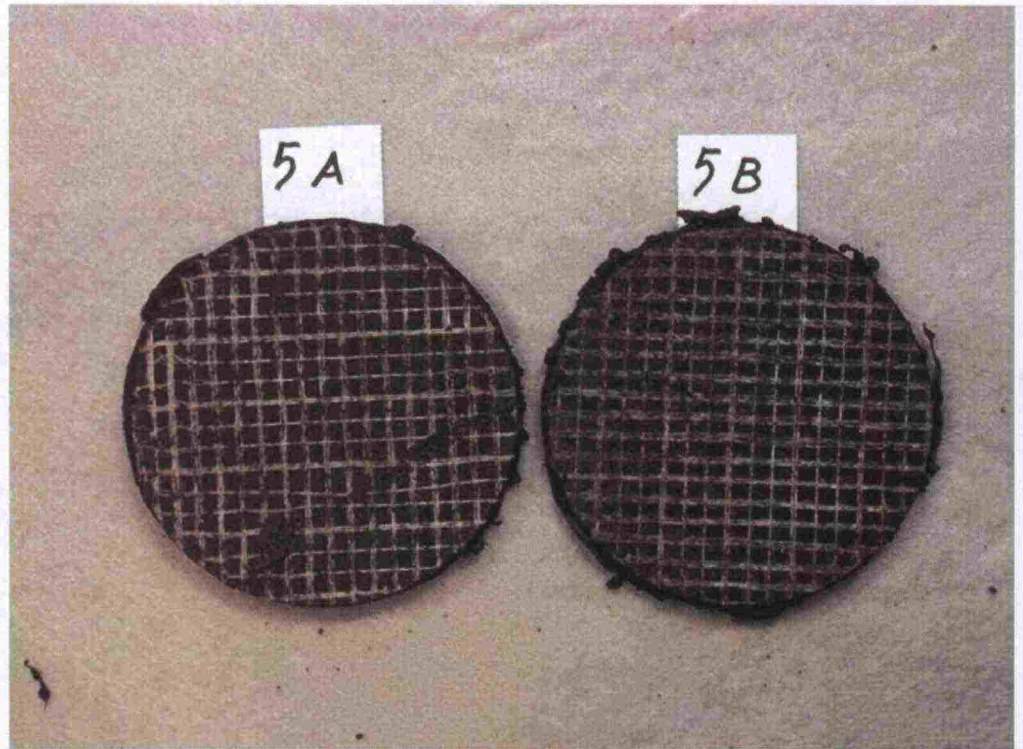
Koealue 5: KBL + K-MS piste- ja saumaliimaus, alla Mitex-verkko. Eristys irtosi helposti Mitex-verkon alta.

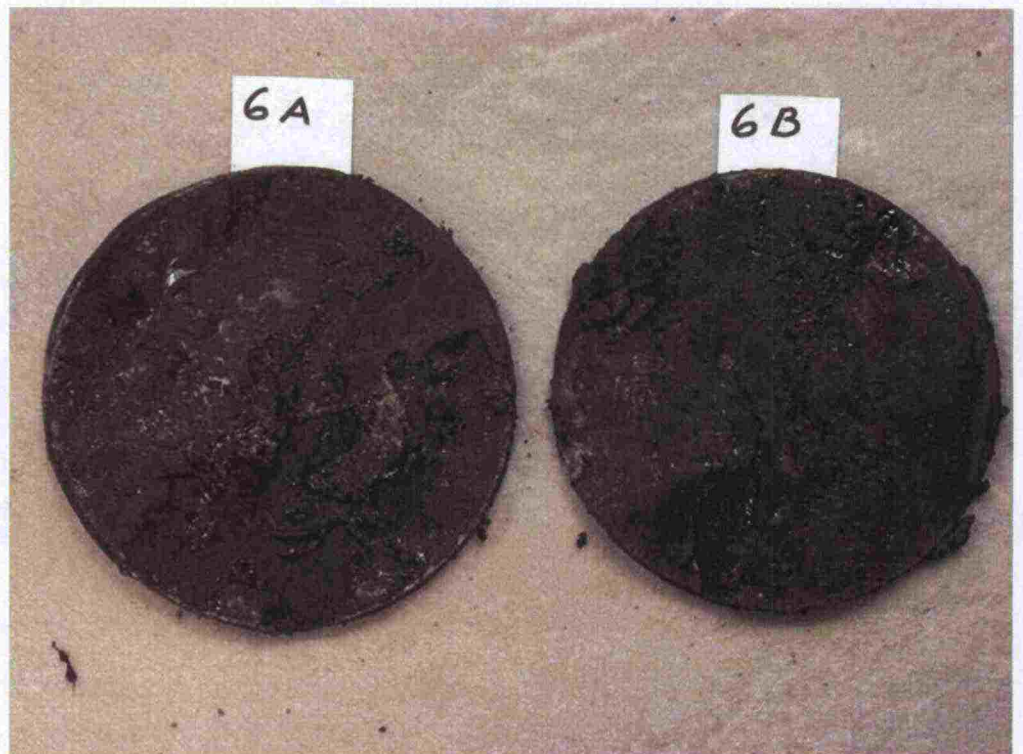
Koealue 6: KBL+K-MS hits. Eristys hyvin kiinni. Irtosi pääosin hitsausbitumin ja kermin välistä.

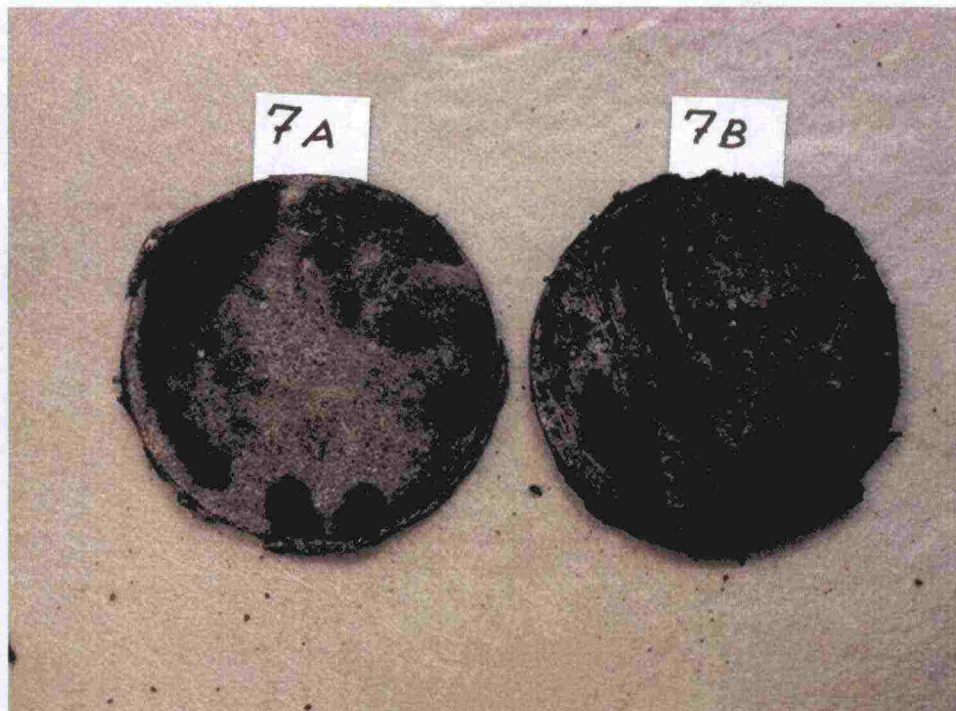
Koealue 7: BL + K-MS hits. Näyte 7A irtosi porattaessa ja 7B helposti (hittausbitumin ja kermin välistä). Hittausbitumissa muutama 1-3 mm kupla.

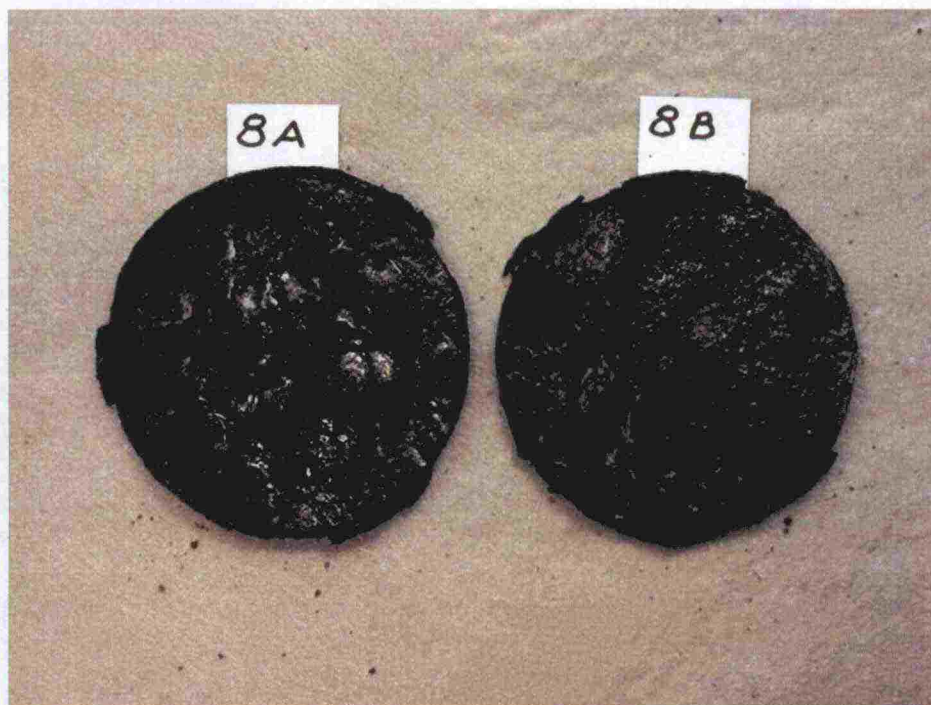
Koealue 8. Epoksitiivistys + K-MS hits. Eristys hyvin kiinni. Näyte otettu kermin sauman kohdalta, irtosi liimausbitumin ja kermin välistä.

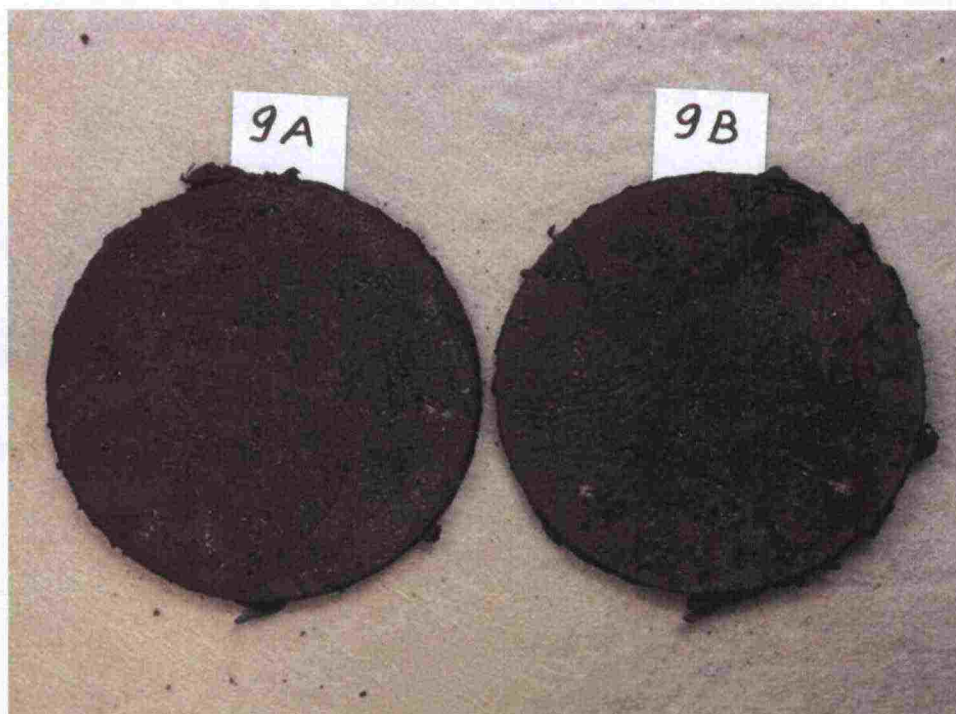
Koealue 9: KBL + K-ML hits. Eristys tyydyttävästi kiinni. Hitsausbitumissa muutama 2-4 mm kuplan alkua.

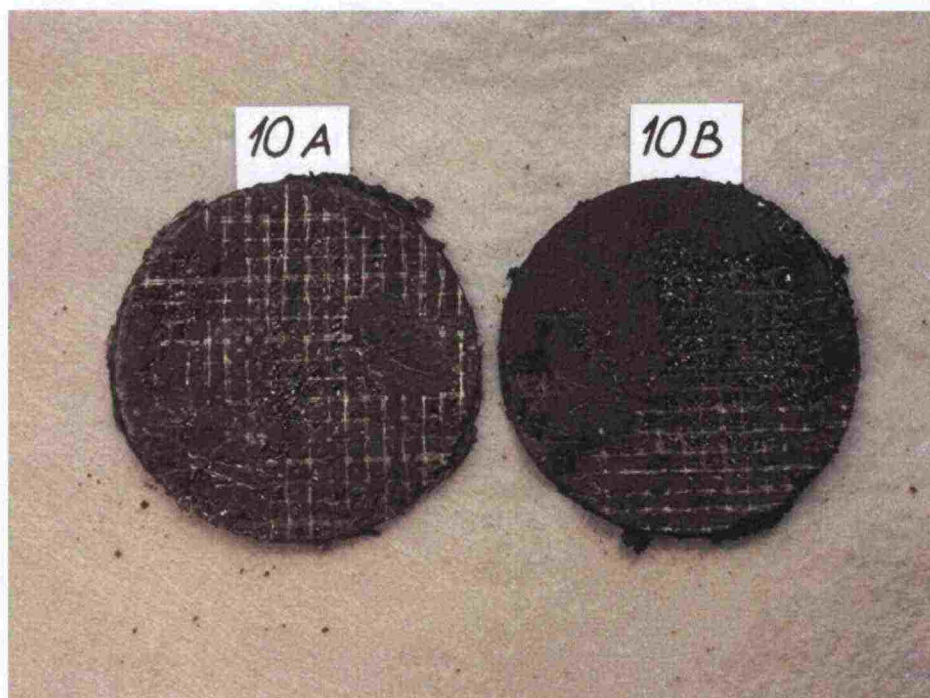
Koealue 10: KBL + K-MS kauttaaltaan liim., alla Mitex-verkko. Eristys irtosi helposti.
